# ■LX スーパーディスタージスマートキットの不具合の際は

## ●両側に不具合の出たお車にて確認していただきたい項目

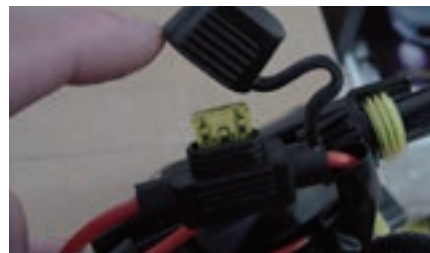
- ①コントローラーとバルブの接続部、電源線とコントローラーの接続部、車両カプラーと電源線の接続部などのすべてのカプラーを一度抜き差ししていただき、接続不良や水の侵入による腐食がないかご確認ください。
- ②車両のヒューズボックスを開けて頂き車両側のヘッドライトのヒューズが切れていないかご確認ください。
- ③現在取り付けられている HID キットの電源線にあるヒューズが切れていないかご確認ください。(ヒューズの場所は右の写真①をご参照ください)

① HID キットの電源線にあるヒューズの場所

不具合が認められた場合

**ヒューズを交換してください**

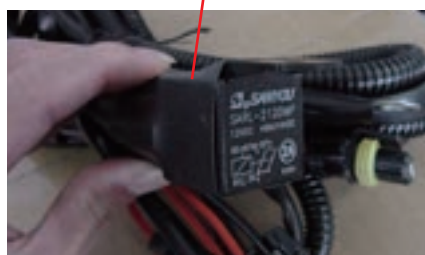
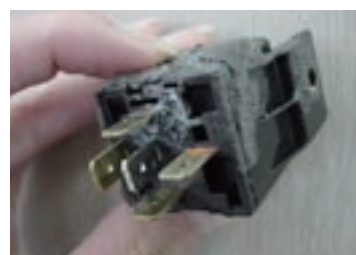
- ④ヘッドライトのスイッチを ON にした際、写真②の HID キットの電源線にあるリレーから「カチッ」と作動音があるか。  
(音がしなければリレーの不良が原因の可能性があるので、外側の黒い防水フィルムを外してリレーを抜き、腐食の有無をご確認ください。)

防水カバー

② HID キットの電源線にあるリレー

リレーに水が入り腐食すると端子部分が白くなります

不具合が認められた場合

**リレーを交換してください**
